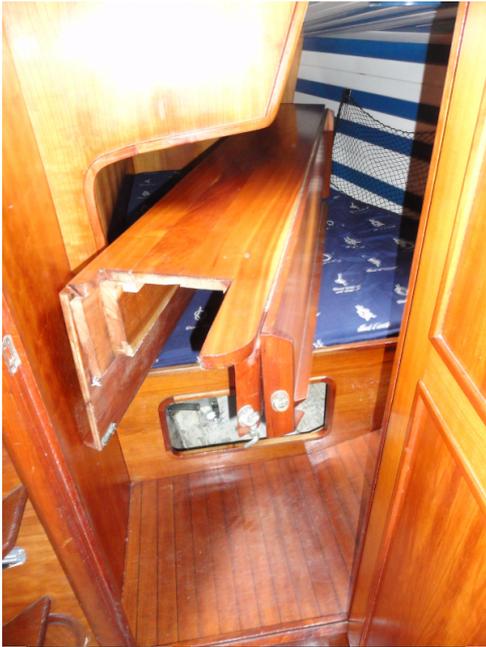
Table enlevée et mise dans la couchette arrière babord.

Table removed and placed in the rear berth port.

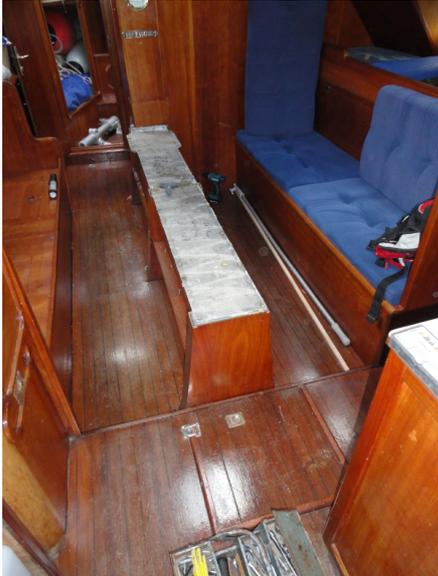
Vue sur le couvercle du puits de dérive.

View of centreboard box cover.

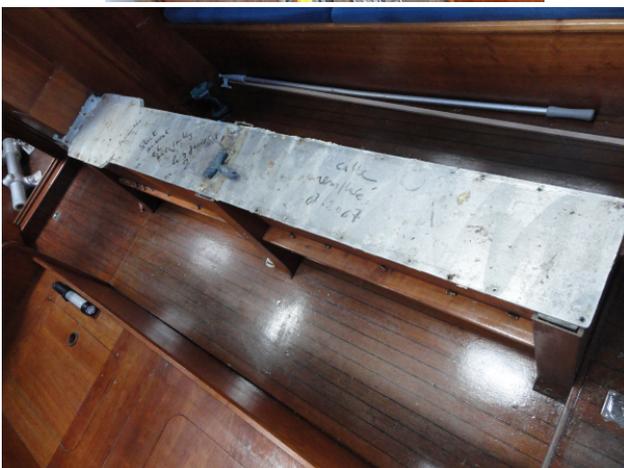
Sur le couvercle, on peut lire que le câble a été changé en 2007.

On the cover, it says that the cable was changed in 2007.

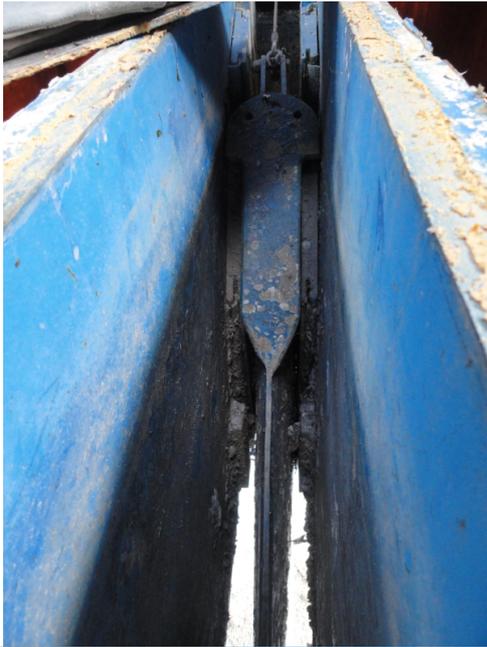
Couvercle déposé (boulons)

Cover removed (bolts)

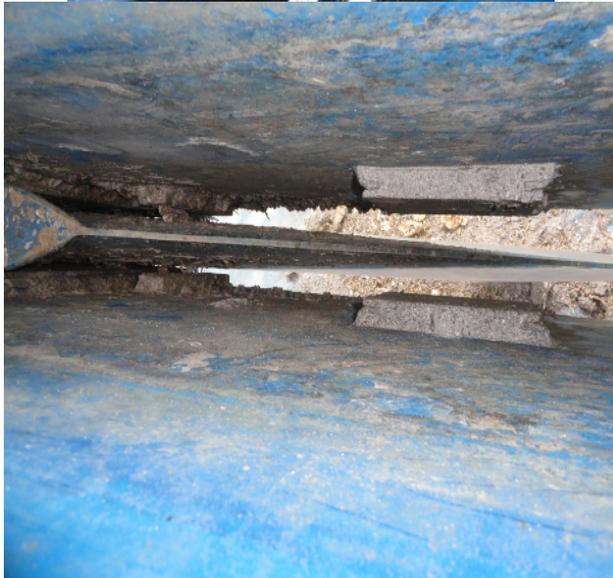
Avant du bateau à gauche, on voit deux des cales latérales qui sont en Ertalon.

Front of the boat to the left, we see two of the side holds which are in Ertalon.

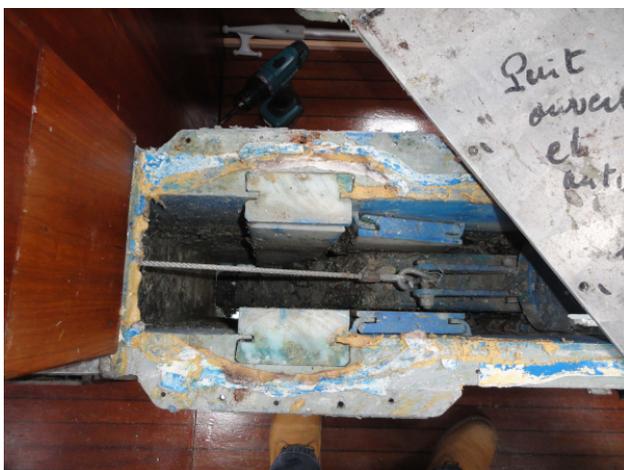
Avant bateau à gauche. Deux autres cales de guidage en bleu ici. Mais surtout les blocs supports de l'axe de la dérive.

L'axe ne traverse pas le puits de dérive.

L'étanchéité se fait seulement par le couvercle.

Left bow. Two more blue guide blocks here. But especially the support blocks of the centreboard axis.

The axis does not cross the centreboard box.

The sealing is done only by the lid.

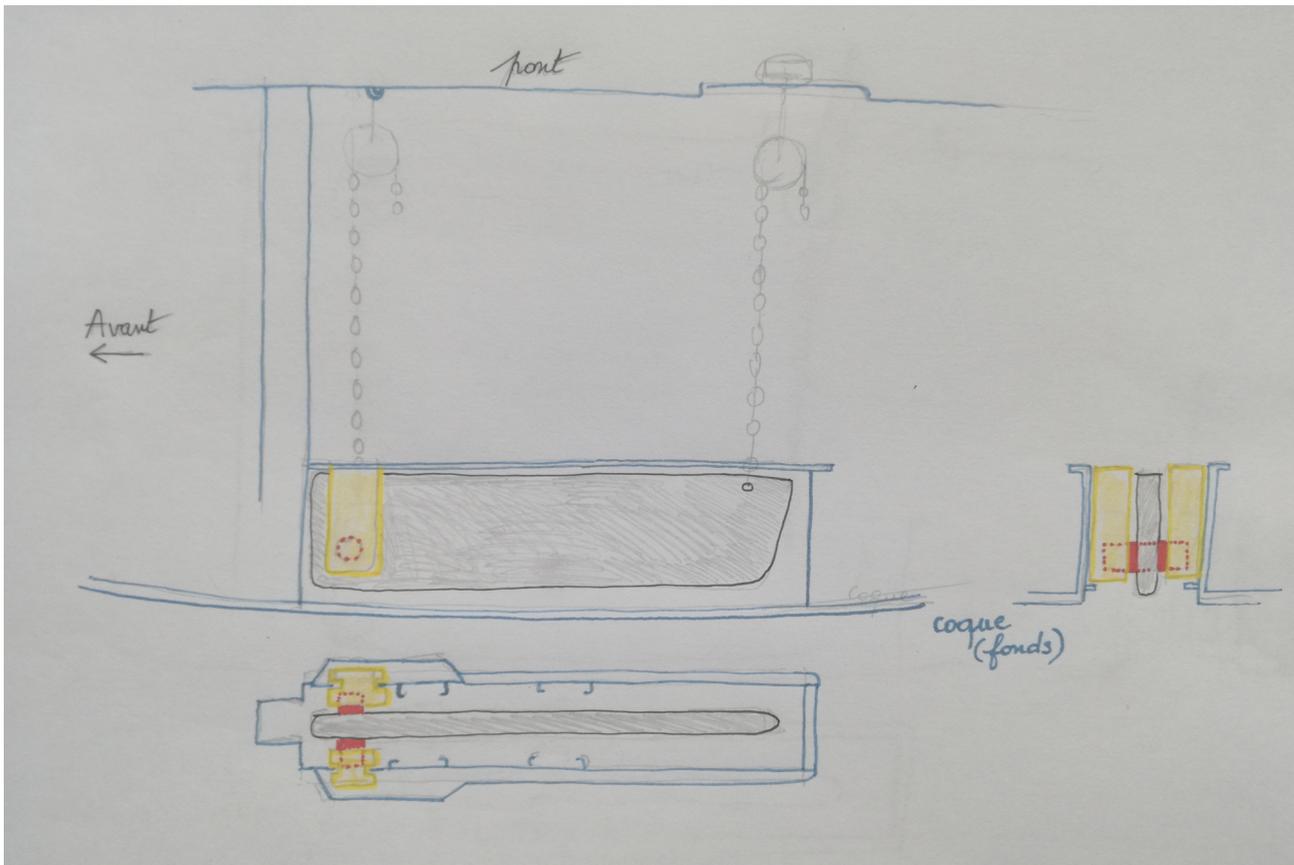
En rouge : axe de la dérive.

En jaune : les deux blocs d'Ertalon dans lesquels est encastré l'axe de la dérive.

In red: drift axis.

In yellow: the two blocks of Ertalon in which the axis of the centreboard is embedded.

Pour enlever la dérive soulever avec deux palans à chaîne...

L'ensemble dérive, axe et blocs d'Ertalon remonte.

To remove the drift lift with two chain hoists...

The assembly centreboard, axis and blocks of Ertalon goes up.

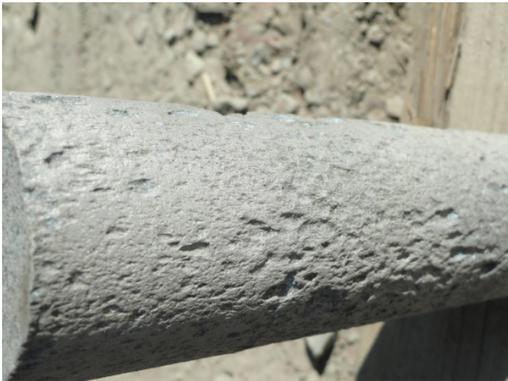
Axe de la dérive sablé ! Corrosion !!  
En 2015 pendant ces travaux, j'ai remplacé un nouvel axe sablé et peint à l'Inversalu.

Sand centreboard axis! Corrosion!!  
In 2015 during this work, I replaced a new sandblasted axis and painted with Inversalu.

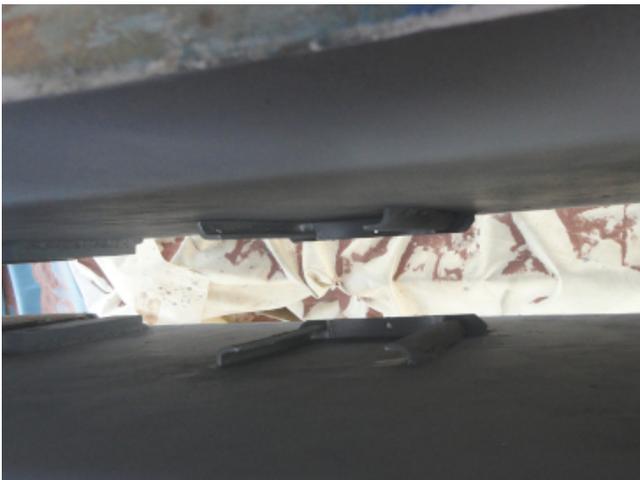
Le puits de dérive a été sablé et peint à l'Inversalu. On voit les glissières qui tiendront les cales latérales. La fixation est faite par un boulon en-dessous. Si vous agrandissez la photo, on voit le trou de passage de ce boulon.

The centreboard box has been sanded and painted with the Inversalu. We see the slides that will hold the lateral holds. The fastening is done by a bolt below. If you enlarge the photo, you can see the hole of passage of this bolt.

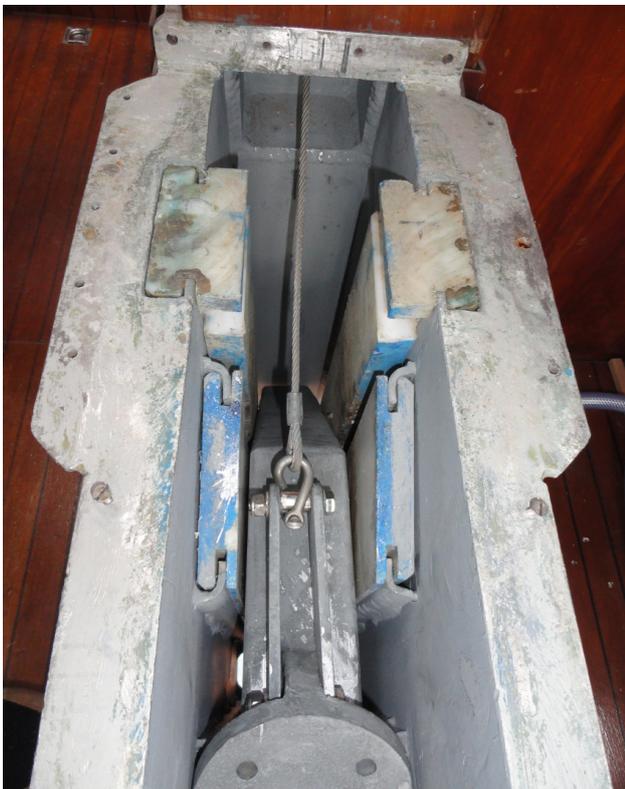
L'ensemble dérive, les deux supports de l'axe et l'axe a été glissé par le haut.  
On distingue le trou dans l'épontille par où par le câble métallique vers le palan de relevage.  
The assembly drifts, the two supports of the axis and the axis was slid from the top.  
One distinguishes the hole in the mast pillar by where by the wire rope towards the hoist of lifting.

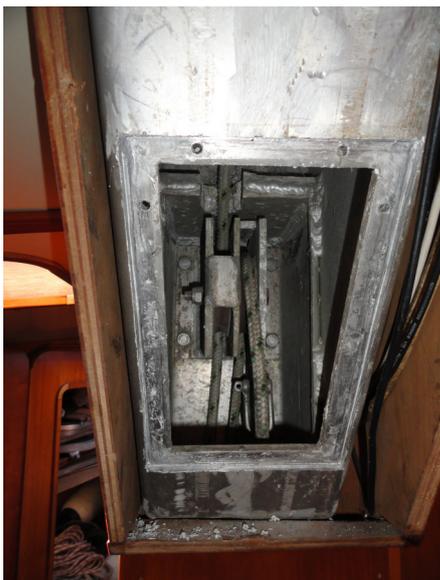
En haut de l'épontille, regard vers le palan de relevage.

At the top of the mast pillar, look at the lifting hoist.

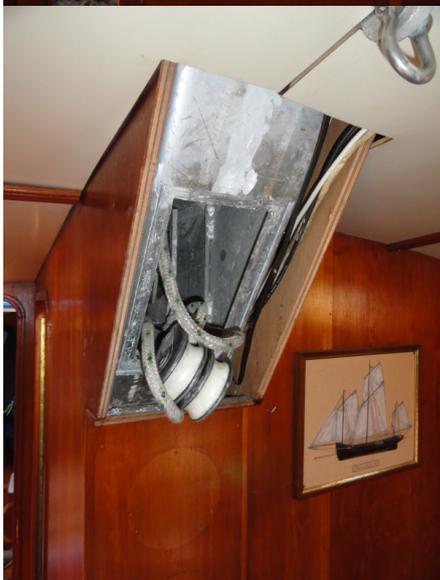
Idem, poulies sorties.

Same, pulleys out.

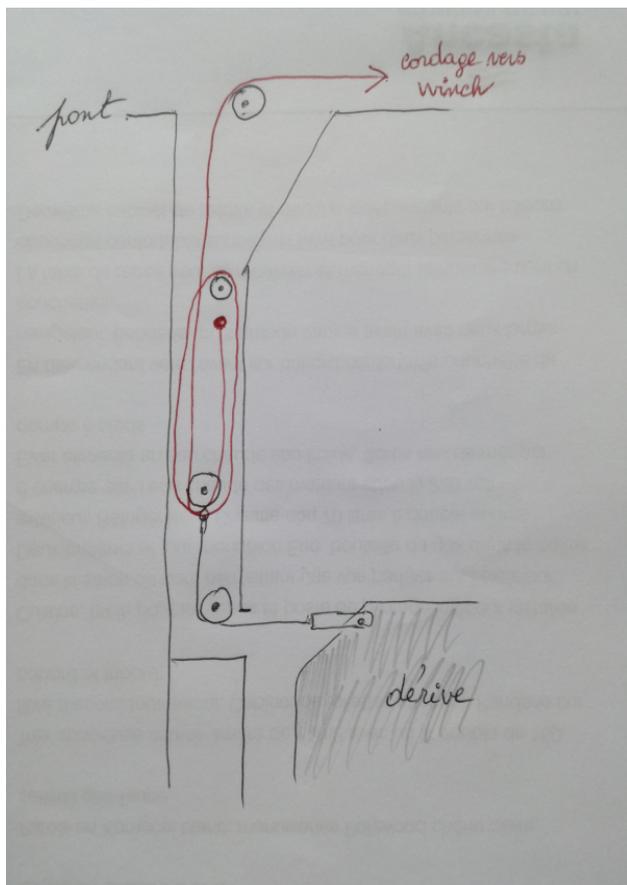
L'antifouling peint par le premier propriétaire n'est pas nécessaire : il fait noir dans le puits de dérive !

Antifouling painted by the first propriétaire is not necessary: it is dark in the centreboard box!

J'ai juste tout démonté, tout sablé et repeint.

Grâce à la pâte d'aluminium les boulons ont été facilement enlevés. Je l'ai réutilisée au remontage.

I just took it all apart, sanded it, and painted it. With the aluminum paste the bolts were easily removed. I used it again.
